WYCENA ŚRODKA TECHNICZNEGO

RTM-027/25

Koparka KUBOTA KX41-3V

*ul. Kosynierów Mirosławskich 1
66-460 Witnica*

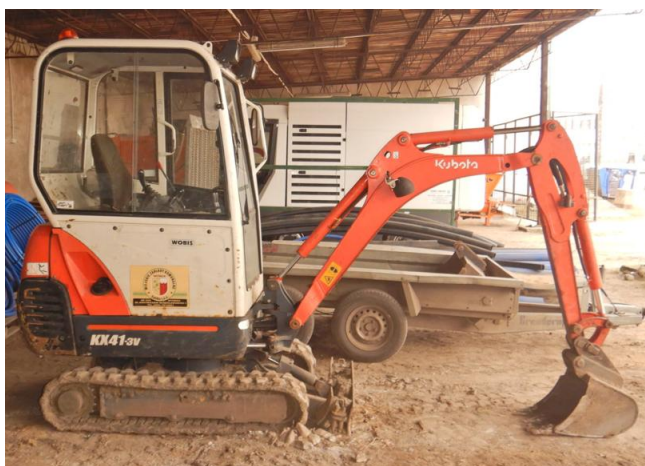
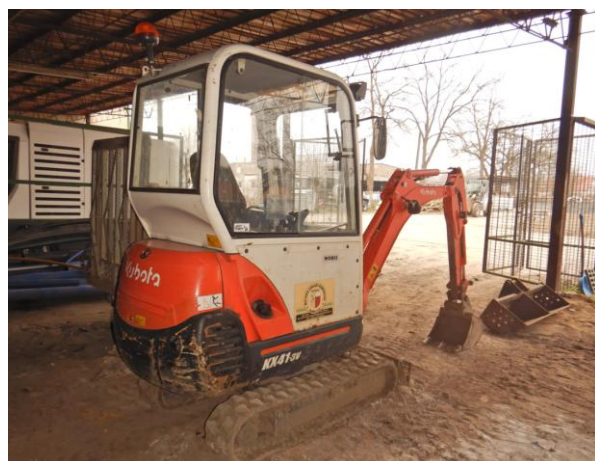
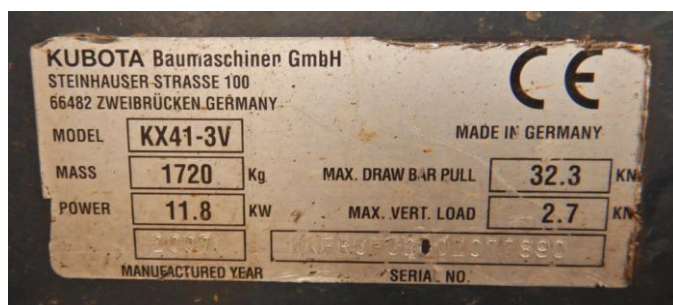
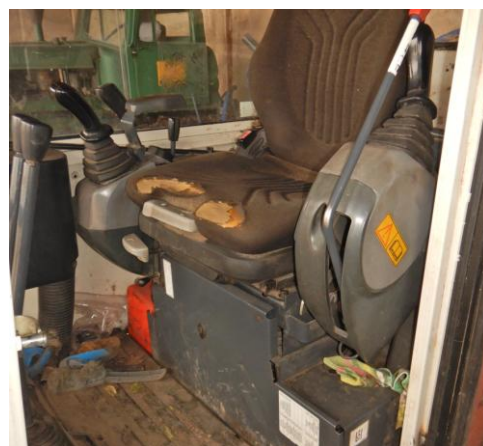
stwierdziłem, że koparka jest „garażowana” pod wiatą, wizualnie jest kompletna. Wnętrze kabiny ślady intensywnego użytkowania – obicie tapicerskie siedziska rozerwane.

Konstrukcja nośna oraz oblachowanie – ogniska korozji – wymaga zabiegów konserwacyjnych.

Elementy instalacji hydraulicznej – do sprawdzenia warsztatowego – wycieki oleju.

Układ obrotu – w trakcie próby ruchowej wyczuwalne są luzy na kole obrotnicy - do sprawdzenia warsztatowego. Układ ramion koparki – nadmierne luzy sworzni – do naprawy.

Gąsienice: stan dostateczny.

Podsumowując: koparka w stanie przedstawionym do wyceny wymaga przeprowadzenia sprawdzenia warsztatowego, napraw oraz zabiegów konserwacyjnych.
